המועצה המקומית
בנימינה-גבעת עדה
Binyamina-Givat Ada Local Council

תכנית מתאר מקומית כוללנית בנימינה - גבעת עדה 353-0581801

נספח שימור

יולי 2018

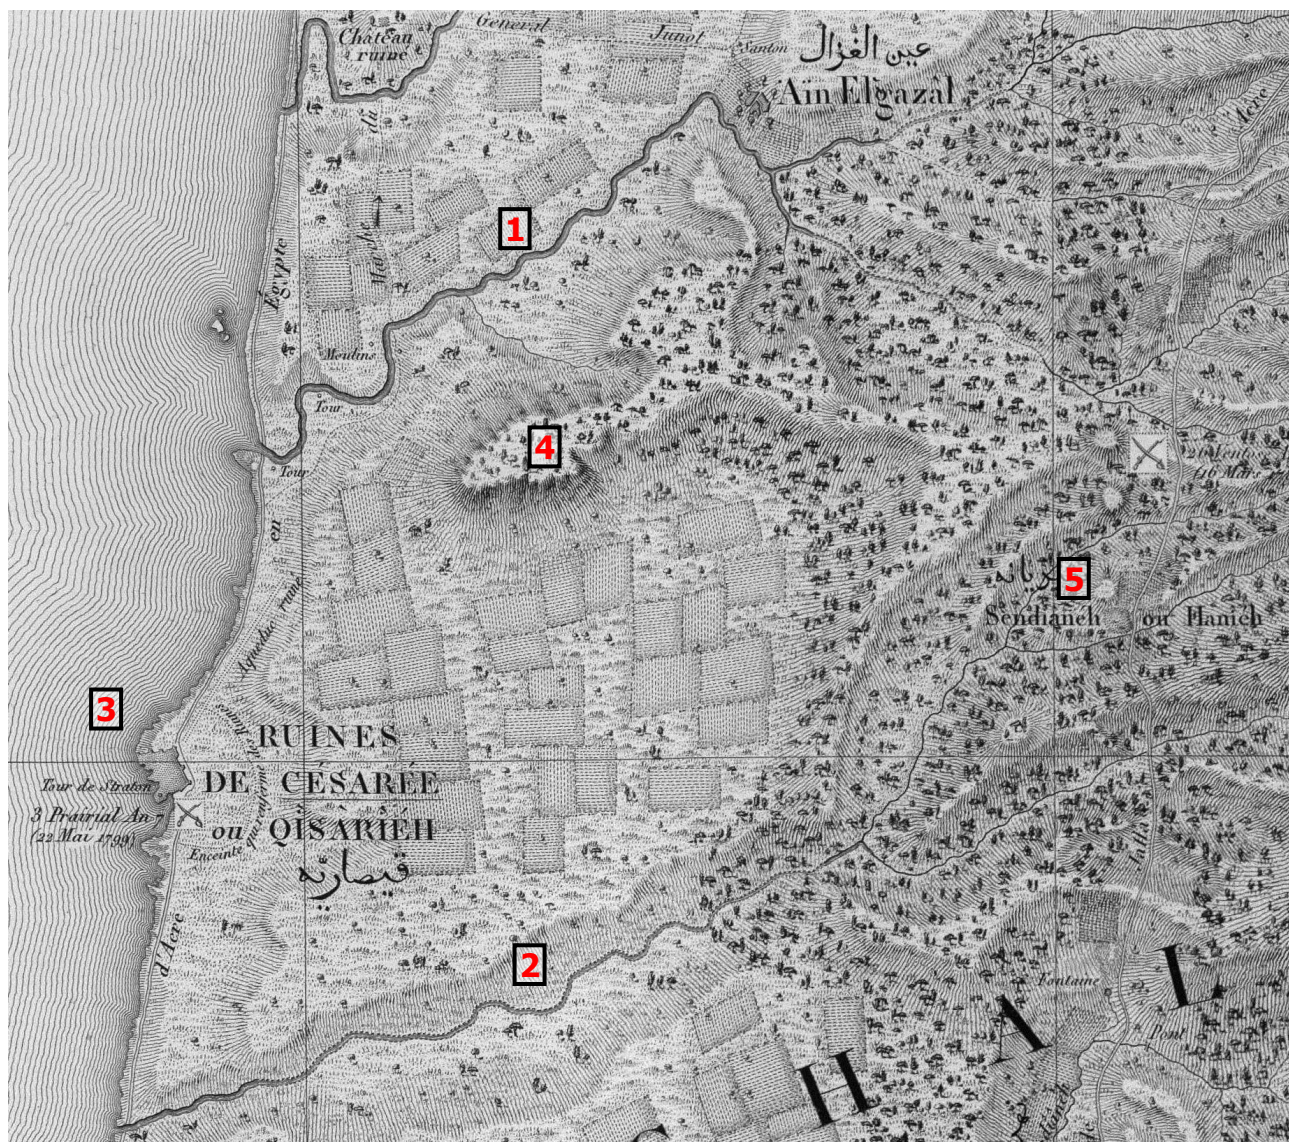
מפת Jacotin 1799

במפת ג'קוטין ניתן לראות תיאור גיאוגרפי של המרחב. במפה ניתן להבחין בנחל תנינים – ואדי אל-זרקא (1), נחל חדרה – נהר אל-מפג'ר (2), חורבות קיסריה (3), מיקום משוער של חוטם הכרמל (4) – אינו תואם את מיקומו ביחס לנחל תנינים ונראה שהמפה אינה מדוייקת. הכפר סנדיאנה (5) גם הוא אינו ממוקם נכון. בתקופה זו אין אינפורמציה רבה לגבי נקודות התישבות באזור ועיבוד הקרקעות, אם כי ככל הנראה היה מועט כפי שנראה במפה זו.

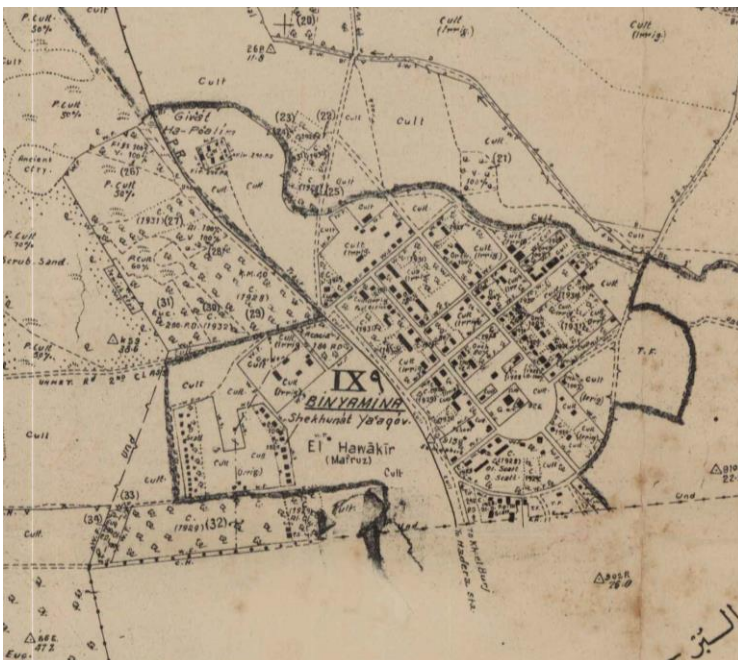
הגדלה של בנימינה במפה

המפה נשאת את הכותרת "בנימינה נפת חיפה" ומתארת את השטח הסובב את בנימינה באותה תקופה. ניתן לראות את הישובים והכפרים הגובלים בבנימינה. כאשר השטחים ממוספרים עם מספר גוש אליו הם שייכים

מצפון זכרון יעקב ואום עלק מצפון מזרח הכפרים הערביים אס סנדינה ובוריכה ומדרום שטחים הנקראים "חירבת אל בורג" וכנראה היו שייכים לבורג. במפה גם ניתן לראות את סוגי הגידולים השונים. בנימינה- מסומנת כ"שטח כפר בנוי וכשטח גנים" הכולל את שכונת גבעת הפועלים ושכונת יעקוב.

מסומנים גם איזור זערוניה (צפון ודרום), חירבת אל בורג ושוני.

סביב לישוב הבנוי מסומנות חלקות ממסופרות ומספרי גושים.

במפה נעשית גם הבחנה בין דרכים מוסדרות וסלולות לדרכי עפר, בתוך בנימינה מסומנות הדרכים כמוסדרות ואילו שאר הדרכים מופיעות בקו מקוקו, כנראה דרכי עפר.

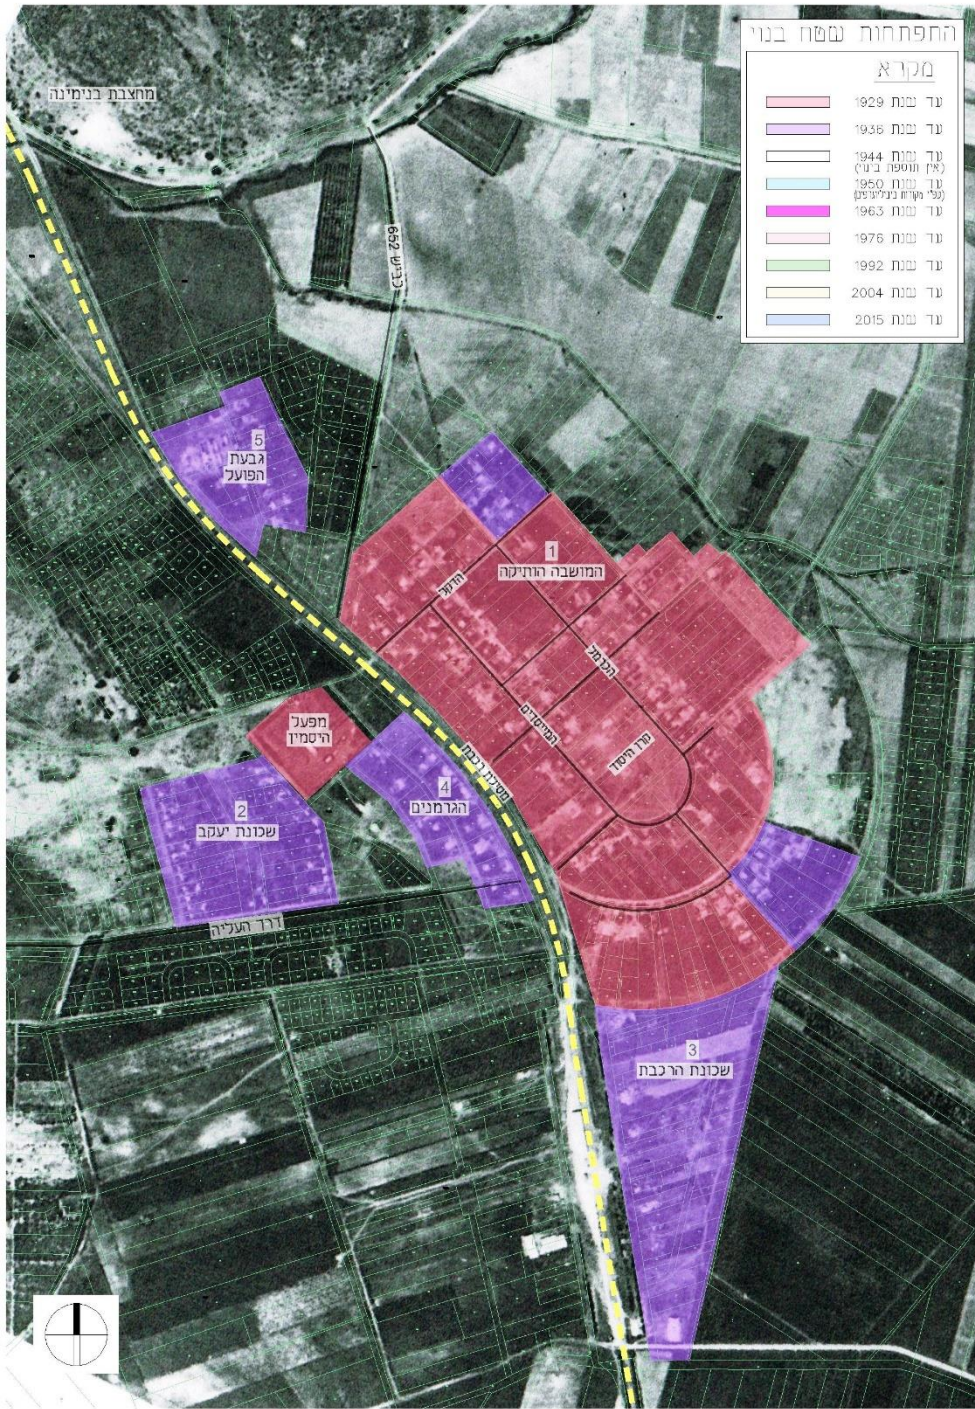
המושבה הותיקה (1) – נוספו בתים חדשים, ב-1930 היו במושבה כ-90 בתים בנוסף לצריפי הפועלים.
שכונת יעקב (2) - הוקמה בשנת 1929 עבור עולי גרוזיה, שהובאו לבנימינה על מנת לסייע בקטיף היסמין. בשנה הראשונה לבואם גרו במקומות שונים כולל הרפת הקליפורנית. זמן קצר לאחר בואם החלה פיק"א לבנות עבורם ממערב למושבה שכונה ובה 25 בתים קטנים במתכונת דומה לבתי האיכרים.
שכונת הרכבת (3) התפתחה באופן לא מתוכנן כשכונת צריפים לפועלים ליד תחנת הרכבת.
השכונה הגרמנית (4) – נבנתה בראשית שנות השלושים ע"י משפחות מעולי גרמניה, שעזבו את מקצועותיהם הקודמים כעורכי דין, כסוחרים או כרופאים - והקימו משקים חקלאיים אינטנסיביים;
גבעת הפועל (5) – ארבעת המבנים הראשונים נבנו על הגבעה ע"י פיק"א כדי לשכן בהם את הפועלים שעבדו אצל האיכרים בבנימינה ובמושבות הסמוכות. המתחם הווה חוות הכשרה לגרעונים שעלו בהמשך לקיבוצים ומושבים. בשנת 1930 מסרה פיק"א מגרשים ראשונים לשם בניית בתים בעיקר לפועלים בעלי משפחות והבניה החלה ב-1934 על ידי המתיישבים עצמם. עד לשנות ה-40' התיישבו במקום כ-35 משפחות. חלק מתושבי השכונה התמחו בעבודות בניין, יש שעבדו במחצבה ואחרים בעיבוד קבלני פרדסים. **מחצבת בנימינה** החלה לפעול בשנת 1929 לאספקת אבן לכביש בנימינה- פרדס חנה.

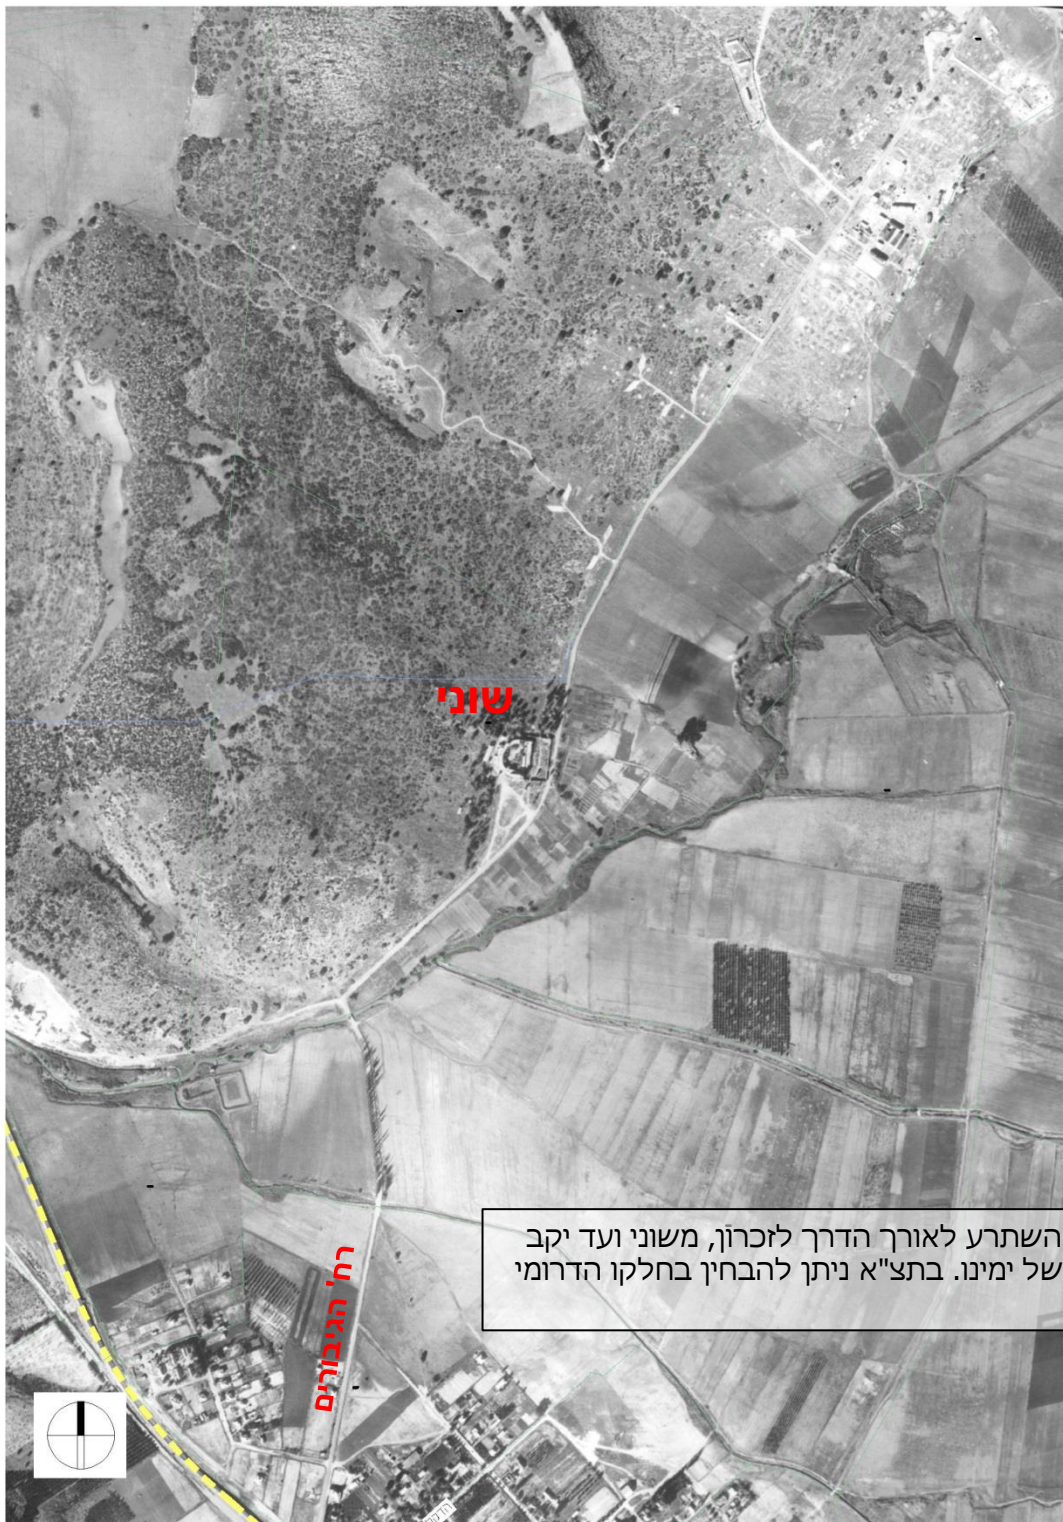
התפתחות השטח הבנוי – 1944

הגדלה של תצ"א מ-1944, מקור: המרכז למיפוי ישראל

המחנה השטרע לאורך הדרך לזכרון, משוני ועד יקב התשבי של ימינו. בתצ"א ניתן להבחין בחלקו הדרומי בלבד.

בשנת 1940, בתקופת מלחמת העולם השנייה, הוקם מצפון לבנימינה מחנה צבא בריטי שנקרא מחנה מספר 1001. בתקופה זו התקרבה הסכנה הנאצית לא"י ובריטניה הקימה מחנות צבא רבים ברחבי הארץ. קירבתו של מחנה בנימינה לתחנת הרכבת והעובדה ששכן על דרך ראשית אשר חיברה בין חיפה לפתח-תקווה הגדילה את חשיבותו. למחנה היו שני תפקידים עיקריים: טיפול והחלמה בחיילים שנפצעו באורח קל והתארגנות של יחידות חדשות עבור חיילים שיחידותיהם פורקו או פוזרו. בשעות הפנאי שלהם הרבו החיילים לצאת מהמחנה ולבוא לבלות בבנימינה. בתום מלחמת העולם השנייה עם המאבק על קום המדינה השתנה תפקידו של המחנה. מעתה עסקו החיילים בשמירה על מתקני הרכבת ומסילת הברזל, בחיפוש אחר נשק שהוסתר על ידי היהודים (סליקים) ובסריקות לאורך חופי הים, כדי למנוע מספינות מעפילים להגיע לחופים.

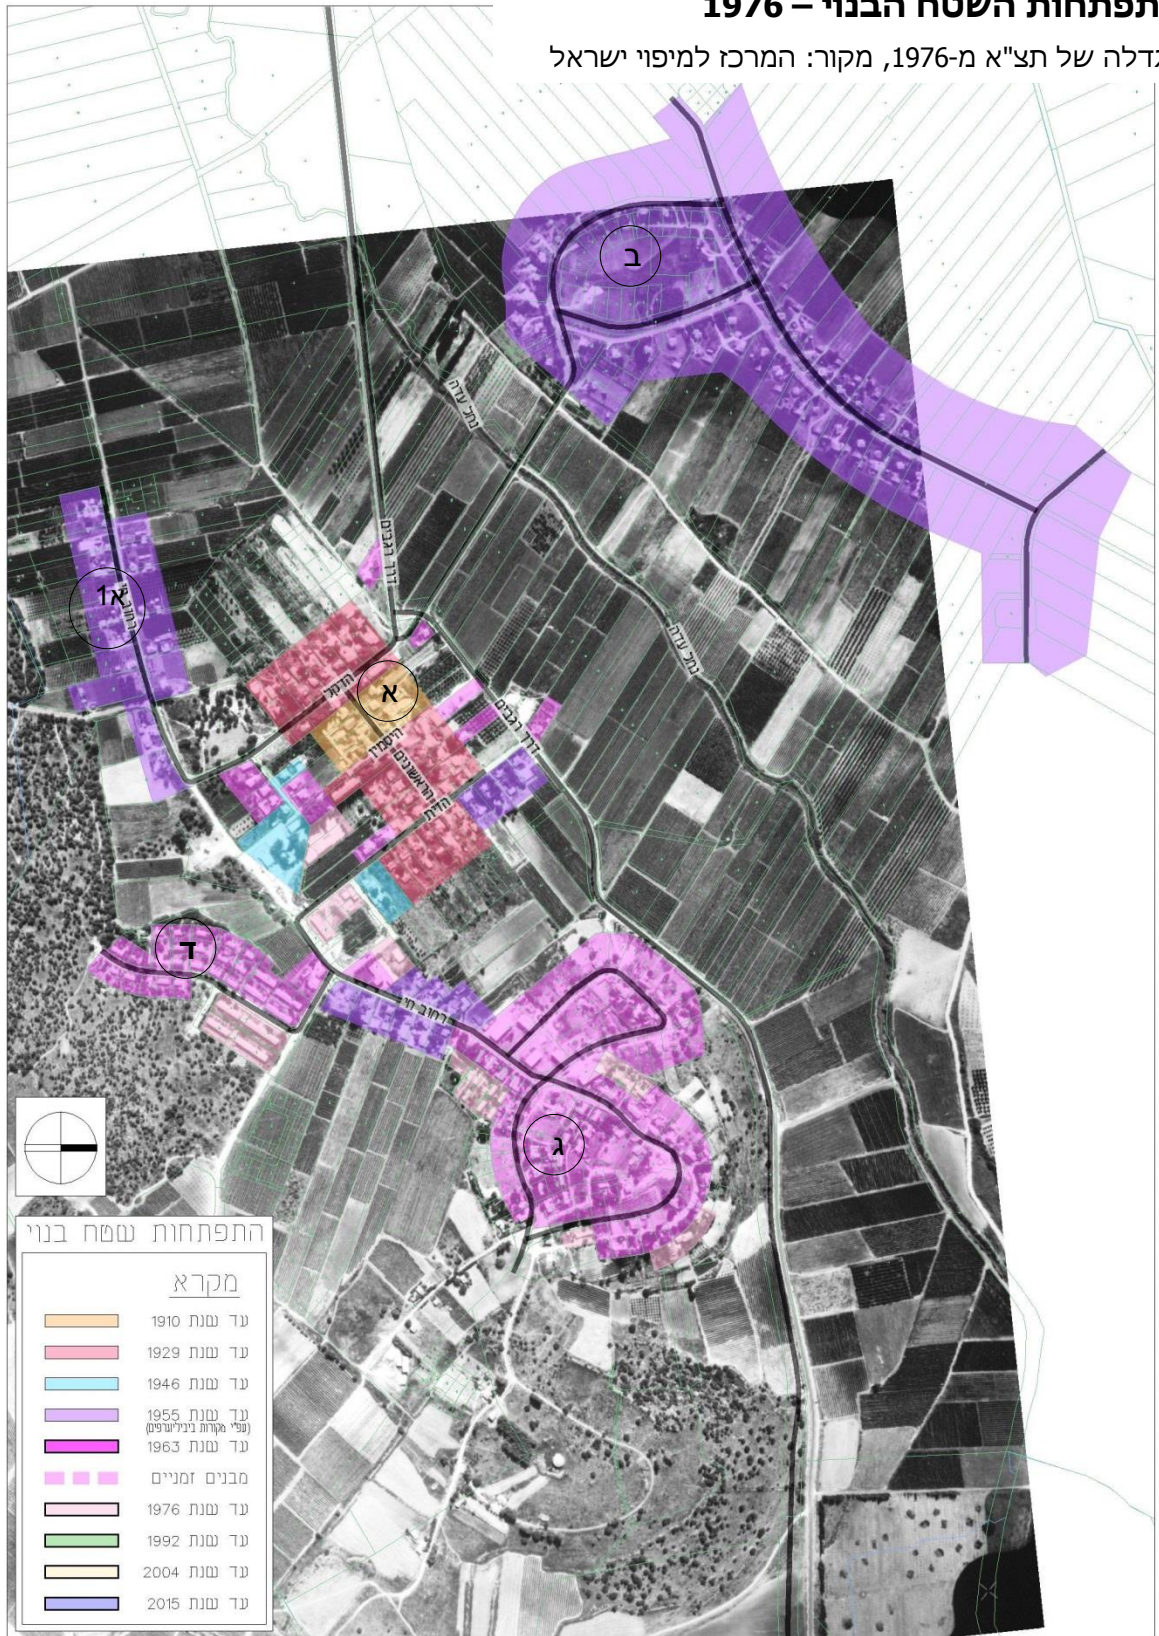
התפתחות השטח הבנוי – 1976

הגדלה של תצ"א מ-1976, מקור: המרכז למיפוי ישראל

גרעין המושבה (א) - נוספו בתי מגורים ומבני ציבור בעיקר בדרום השכונה.
שכונת ההרחבה (ב) - נוספו בני מגורים ומבנים חקלאיים.

שכונת עמידר (ג) - נבנו בתי מגורים נוספים והשכונה הצטופפה. בתצ"א מ-76 חלק מהמבנים הזמניים בגבעה שממזרח לשכונה אינם קיימים.

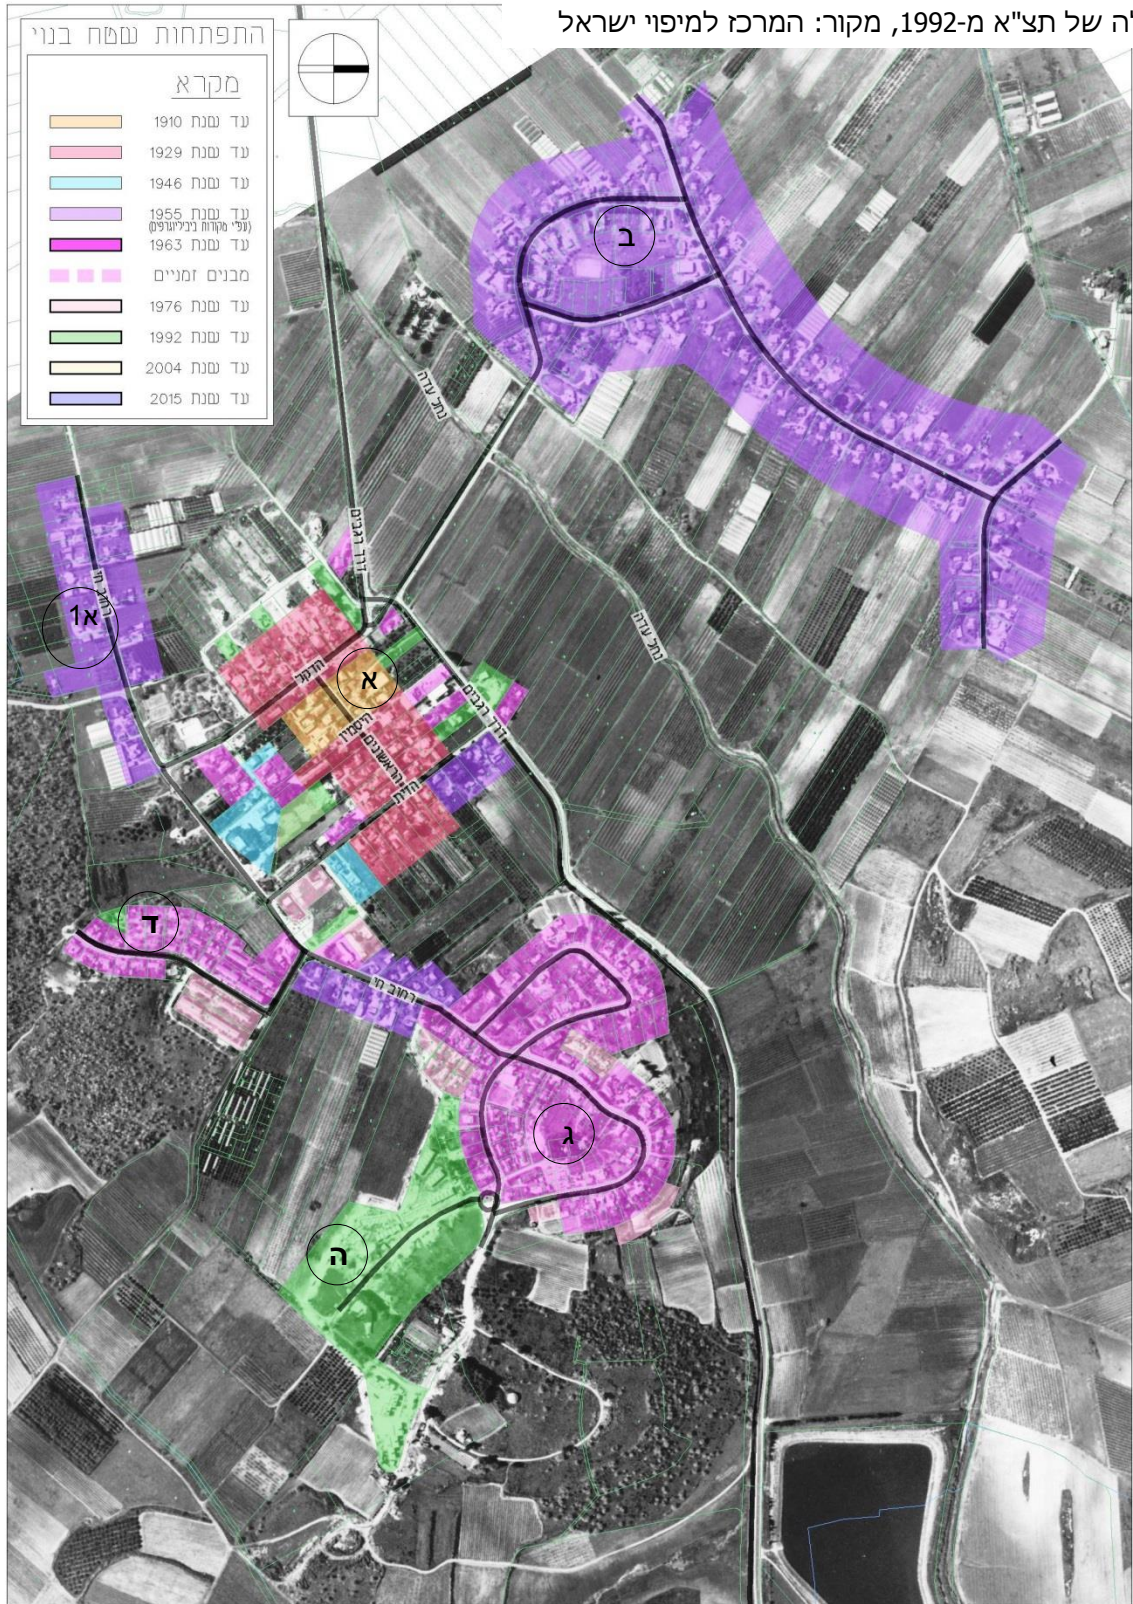
הגדלה של תצ"א מ-1992, מקור: המרכז למיפוי ישראל

- גרעין המושבה (א) - נוספו בתי מגורים ומרכז מסחרי.
- שכונת ההרחבה (ב) - נוספו בני מגורים ומבנים חקלאיים.
- שכונת עמידר (ג) - נוספו בתי מגורים בודדים בעיקר בדרום השכונה.
- שכונת יוספטל (ד) - נוספו שיכונים ומבנה במתחם המפעל להכשרת ילדי ישראל.
- רחוב השקד(ה) - נבנו בתי מגורים דו משפחתיים במזרח הישוב.

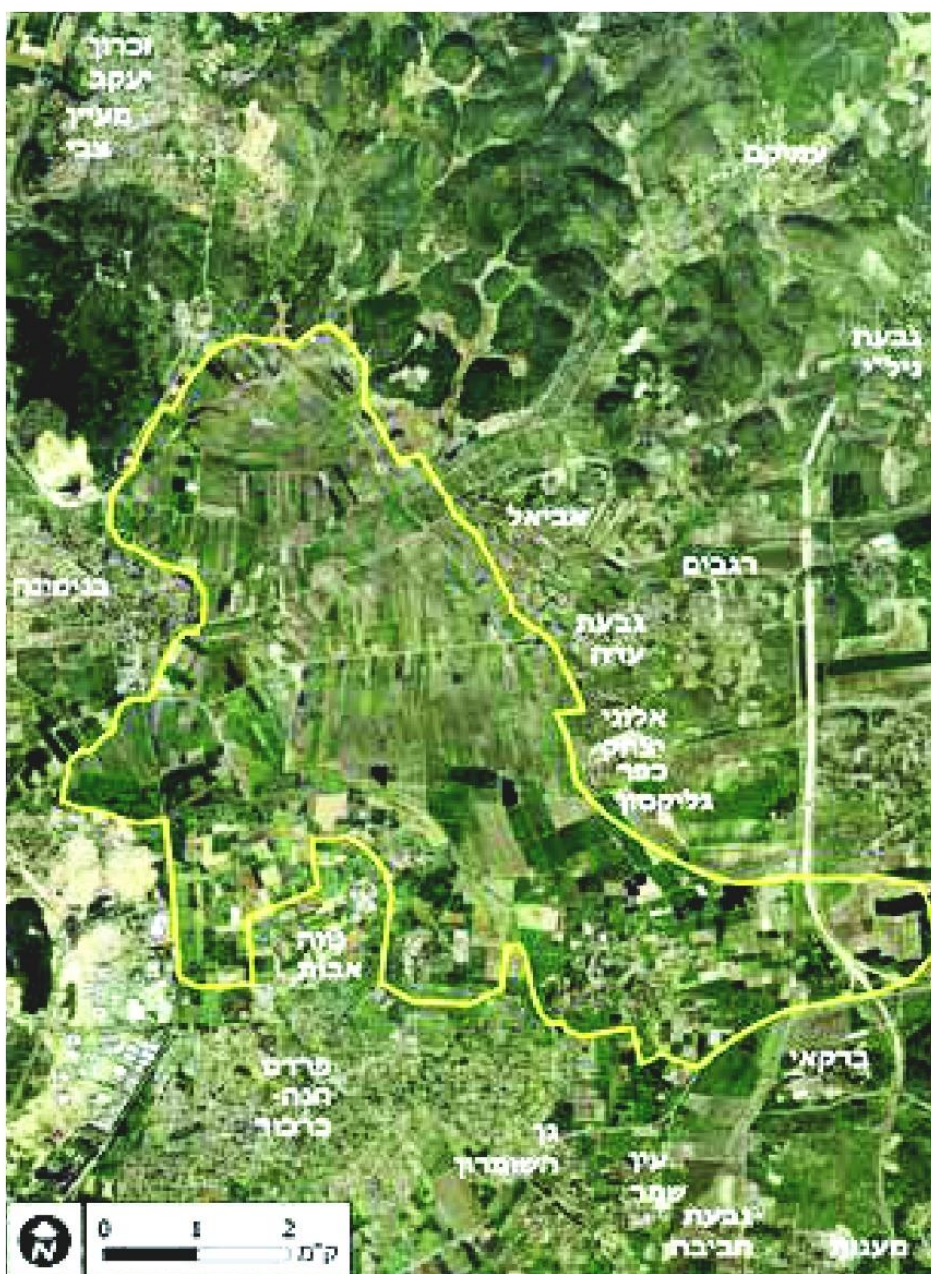
נופה התרבותי של בקעת הנדיב משמר את מסורת העיבוד המגוון של הקרקע. השטחים החקלאיים של המושבות מחולקים למשבצות קרקע קטנות שיוצרות פסיפס של צבעים ומרקמים. אם לא תישמר מסורת זו, תפלוש לאזור חקלאות תעשייתית שתמחק אותה לחלוטין.

גבולות הפוליוגון התוחם את בקעת הנדיב, כפי שהוגדר במסמך 'נופי התרבות בישראל', כוללים את השטחים החקלאיים המחולקים למשבצות קרקע קטנות. חלקה הדרומי של בקעת הנדיב נמצא בתחום גבול השיפוט של בנימינה גבעת עדה. חלקה הצפוני מצוי בתחום גבול השיפוט של זכרון יעקב.

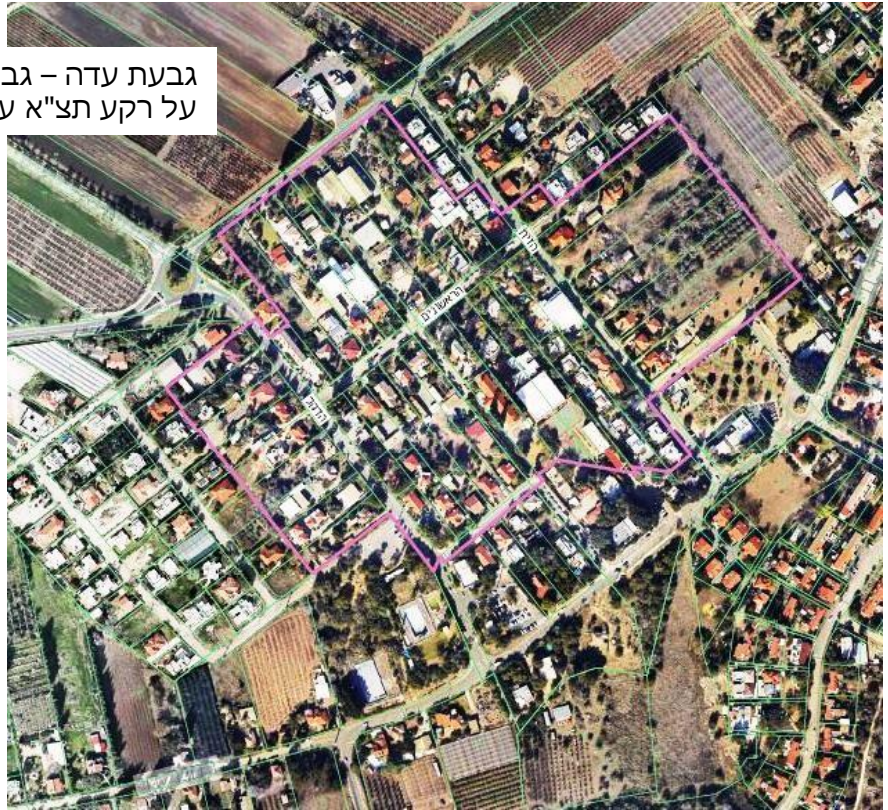
גבעת עדה – גבולות מכלול המושבה ההיסטורית על רקע תצ"א עכשווית

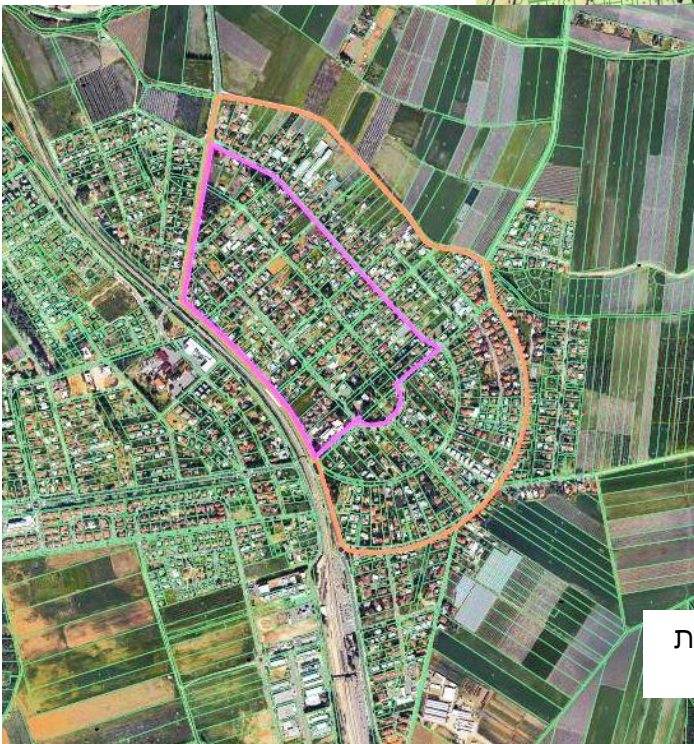
בנימינה – גבולות מכלול המושבה ההיסטורית
על רקע תצ"א עכשווית

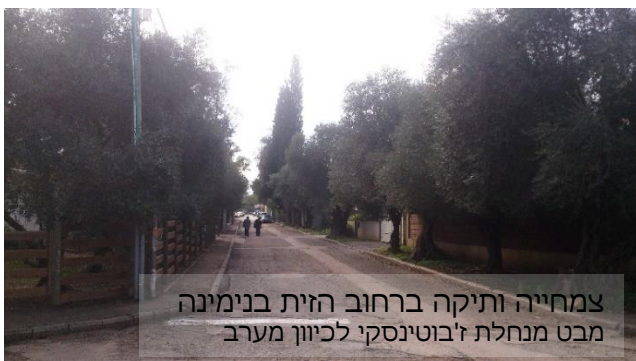
צמחייה ותיקה ברחוב הזית בנימינה
מבט מנחלת ז'בוטינסקי לכיוון מערב

במושבות הברון נהגו לטעת לאורך הרחובות שדרות של ושינגטוניות בשילוב עם עצים נוספים (ברושים, ארוקריות ועוד). הושינגטוניות הבולטות מעל הבינוי הנמוך הפכו לסימן היכר' של המושבות הוותיקות. בנוסף, דפנות רחוב מוגדרות במקומות רבים ע"י צמחיה לעיתים בשילוב של גדרות נמוכות.

הצמחיה הותיקה היא אחד המאפיינים הבולטים במתחמים ההיסטוריים של גבעת עדה ובנימינה ותורמת לביסוס התחושה של מימד הזמן במקום.

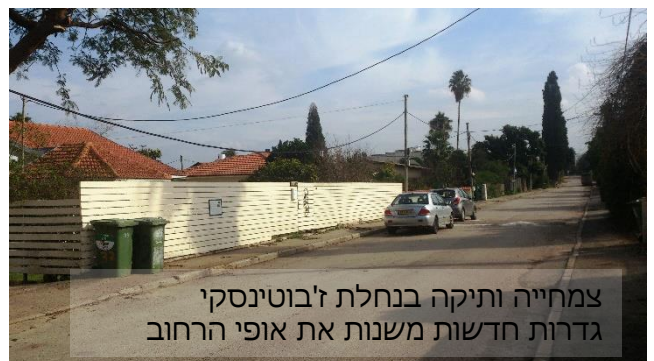
צמחייה ותיקה בנחלת ז'בוטינסקי
גדרות חדשות משנות את אופי הרחוב

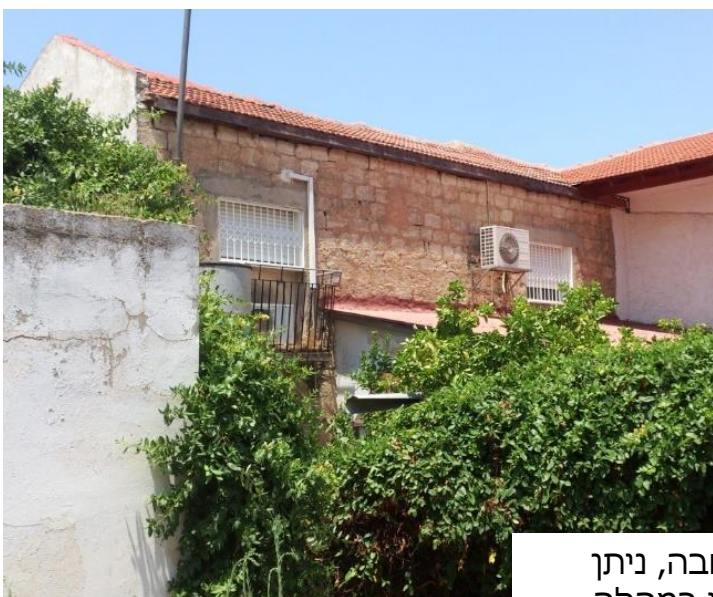
גבעת עדה: אחד מ-8 בתי הראשונים במושבה, ניתן להבחין בגרעין המבנה המקורי, סביבו נבנו במהלך השנים תוספות בנייה.

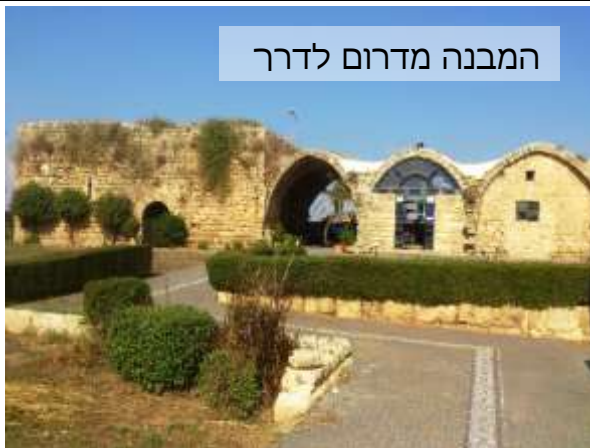
המבנה מדרום לדרך

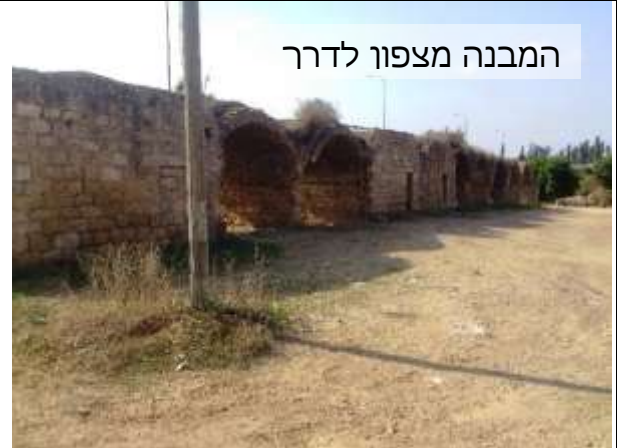
המבנה מצפון לדרך

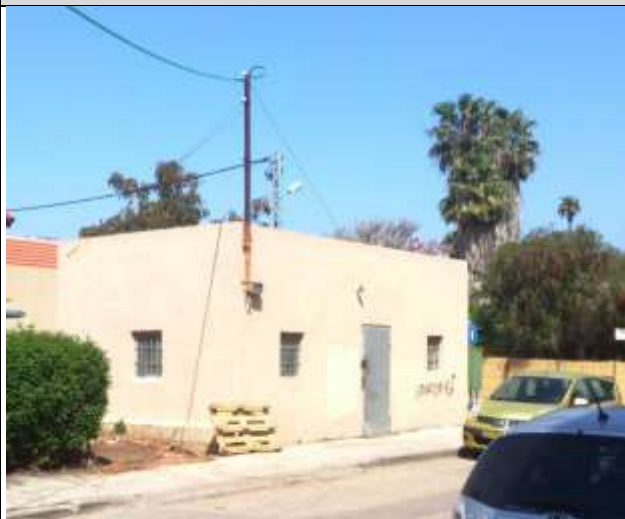
| שם האתר | מספר האתר | כתובת | גוש | חלקה |
|---|---|---|---|---|
| האטליז | B11 | האיכר פינת התאנה בנימינה | 10206 | 16 |

| מבנה בן קומה אחת, גג רעפים, חזיתות בגמר טיח |
| מצב פיזי טוב |

| מבנה לשימור |

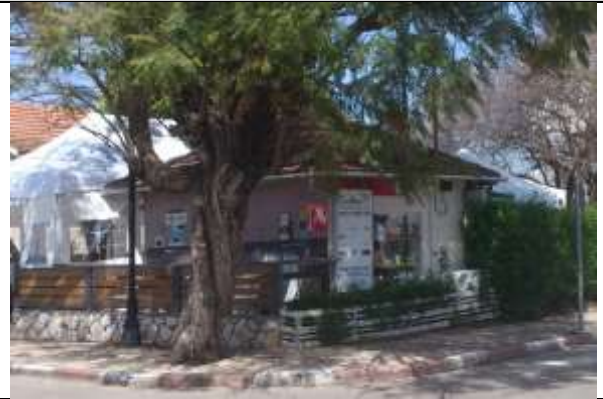
| שם האתר | מספר האתר | כתובת | גוש | חלקה |
|---|---|---|---|---|
| קיוסק ריך | B12 | האיכר פינת המייסדים, בנימינה | 10206 | 17 |

| ג.1 סוג אתר | מבנה |
|--|---|
| מבנה בן קומה אחת, גג רעפים, חזיתות בגמר טיח, למבנה המקורי נוספו תוספות מאוחרות | |
| מצב פיזי טוב | |

מבנה לשימור

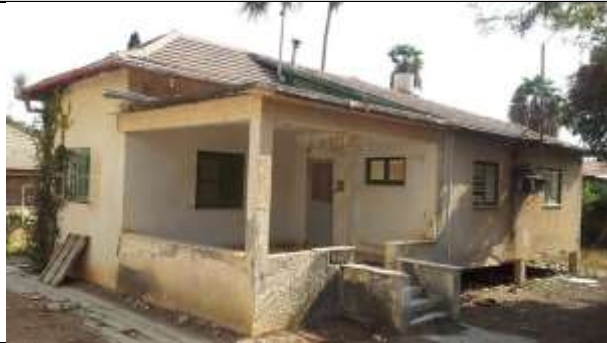
| שם האתר | מספר האתר | כתובת | גוש | חלקה |
|---|---|---|---|---|
| בית אהוד מנור | B13 | רח' השניים 6, בנימינה | 10207 | 37 |

מבנה בן קומה אחת, גג רעפים, מרפסת כניסה מוגבהת

דרושות עבודות תחזוקה ושיפוץ

מבנה לשימור

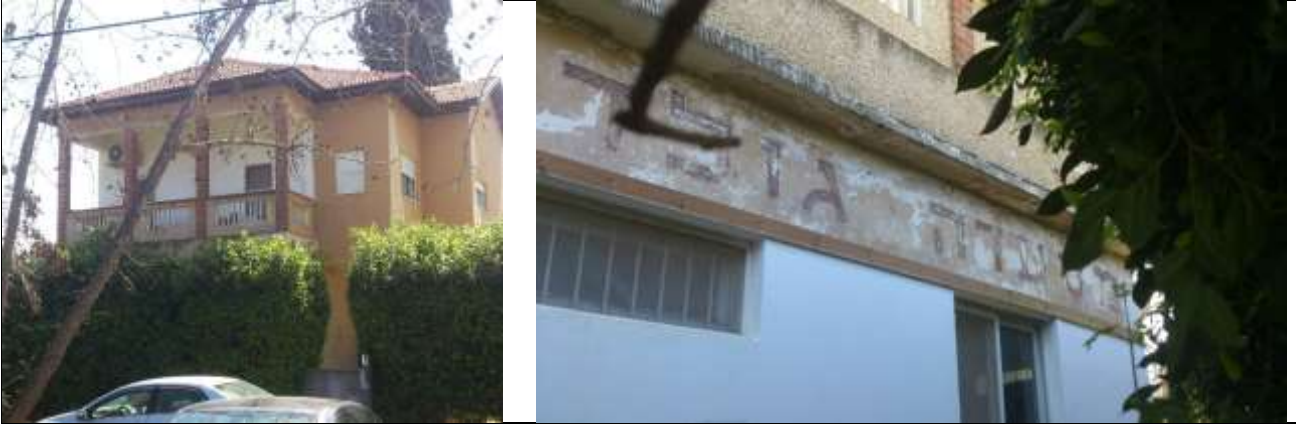
| שם האתר | מספר האתר | כתובת | גוש | חלקה |
|---|---|---|---|---|
| קפה גולדברג | B15 | רחוב הרדוף, בנימינה | 10162 | 66 |

מבנה בן שתי קומות, גג רעפים, חזיתות בגמר טיח, עמודים מלבני שמוט בחזית המרפסת.

מצב פיזי טוב

מבנה לשימור

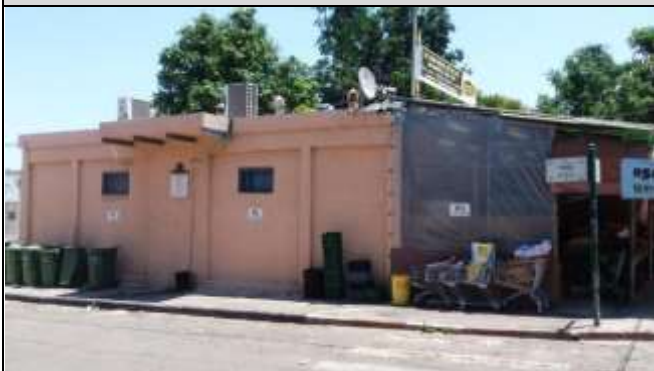
| שם האתר | מספר האתר | כתובת | גוש | חלקה |
|---|---|---|---|---|
| הצרכניה | B16 | רח' האיכר 4, בנימינה | 10206 | 20 |

מבנה בן קומה אחת, גג שטוח, חזיתות בגמר טיח, למבנה המקורי נוספו תוספות מאוחרות

מצב פיזי טוב

מבנה לשימור

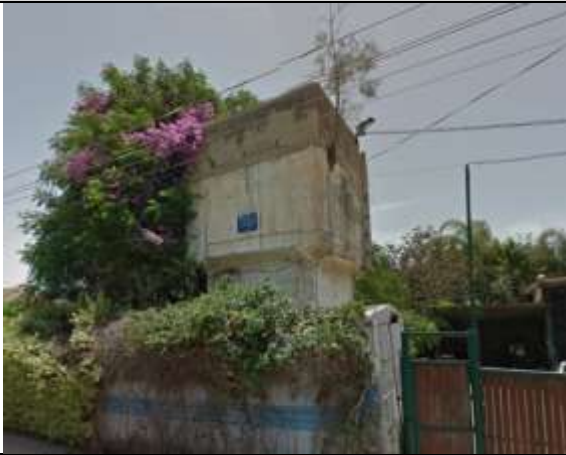
| שם האתר | מספר האתר | כתובת | גוש | חלקה |
|---|---|---|---|---|
| מגדל המים | G1 06 ברשימת השימור | רח' הזית, גבעת עדה | 10132 | 21 |

| שנת הקמה: | מקום המבנה: | אדריכל/ מתכנן: | שימוש היסטורי |
|---|---|---|---|
| משוער: לאחר 1906 | | | בריכת ומגדל מים. במאורעות 1938 נבנה מעליו מגדל שמירה |

מצב פיזי טוב.

| ערכי השימור העיקריים | היסטורי - תרבותי אורבני - חלק ממכלול המושבה ההיסטורית גבעת עדה |

מבנה לשימור
